# Selvitys kunnostusojituksen vaikutuksista pohjaveteen – välikatsaus Kokkolan Patamäen pohjavesialueen kunnostusojitushankkeeseen

Maiju Ikonen EPO ELY, AKV-yksikkö, vesihuoltoryhmä 16.5.2017

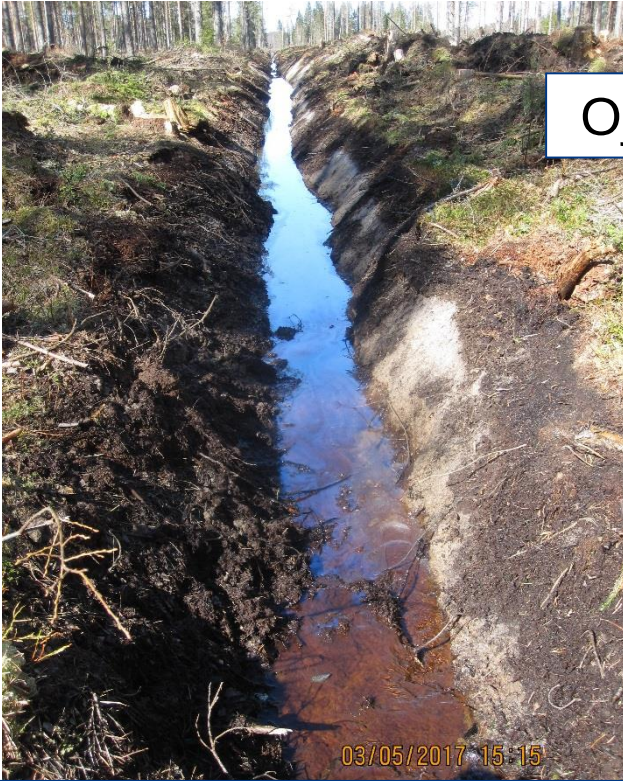
03/05/2017 15:15

A kunnostettu osuus. Kuvaussuunta kohti pohjoista.

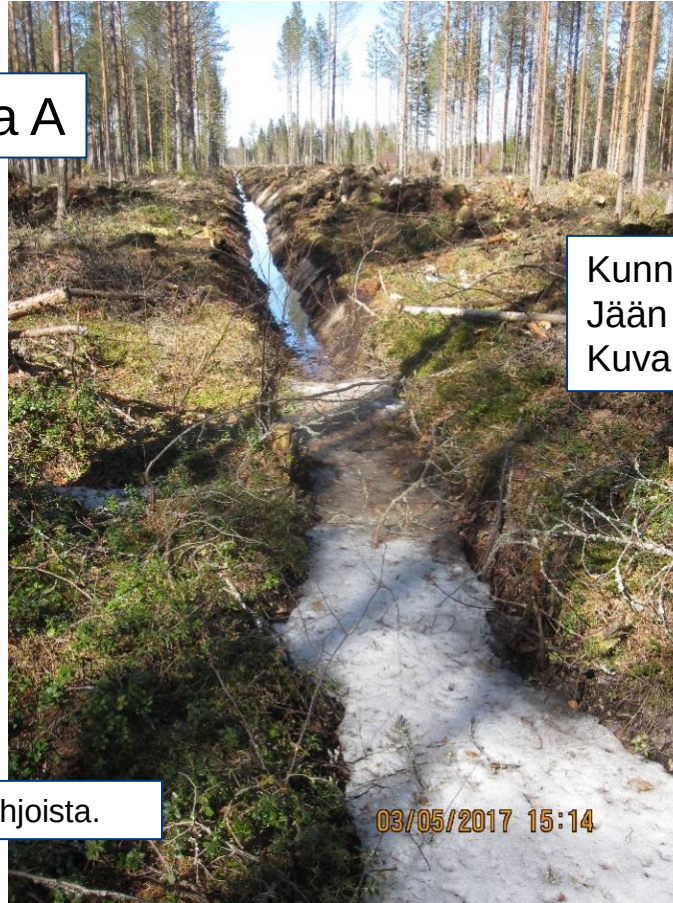
03/05/2017 15:14

Kunnostus alkaa keskikohdalta kuvaa. Jään alla kunnostamaton ojan pohja. Kuvaussuunta kohti pohjoista.

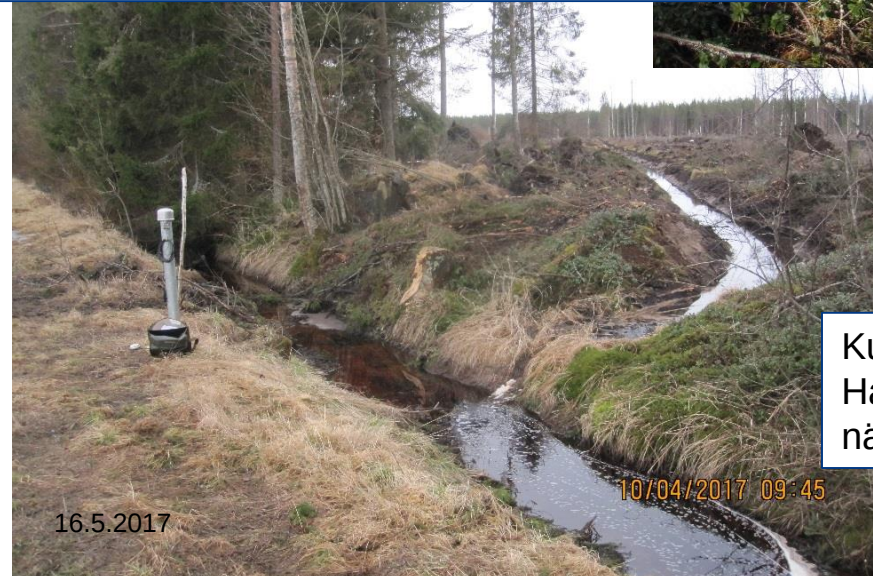
10/04/2017 09:45

Kuvaussuunta etelään.  
Havaintoputki Pata2  
näkyv ojan penkalla

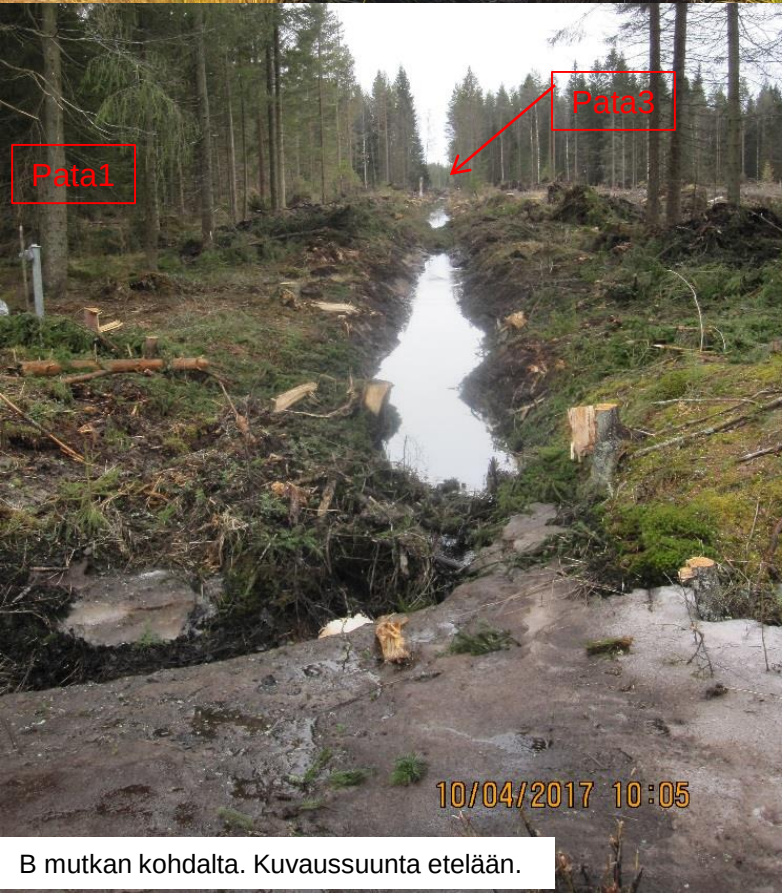
10/04/2017 10:05

B mutkan kohdalta. Kuvaussuunta etelään.

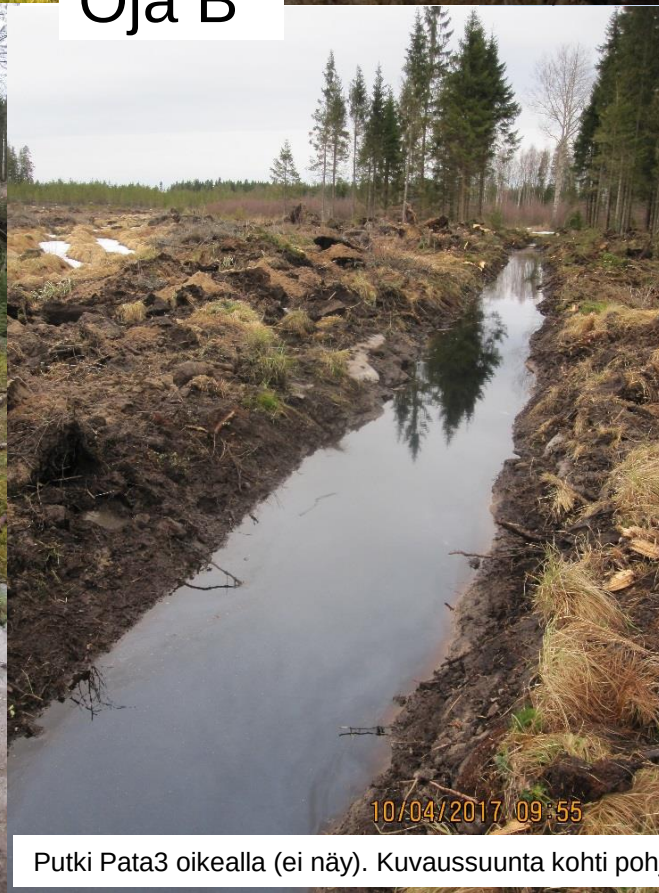
10/04/2017 09:55

Putki Pata3 oikealla (ei näy). Kuvaussuunta kohti pohjoista.

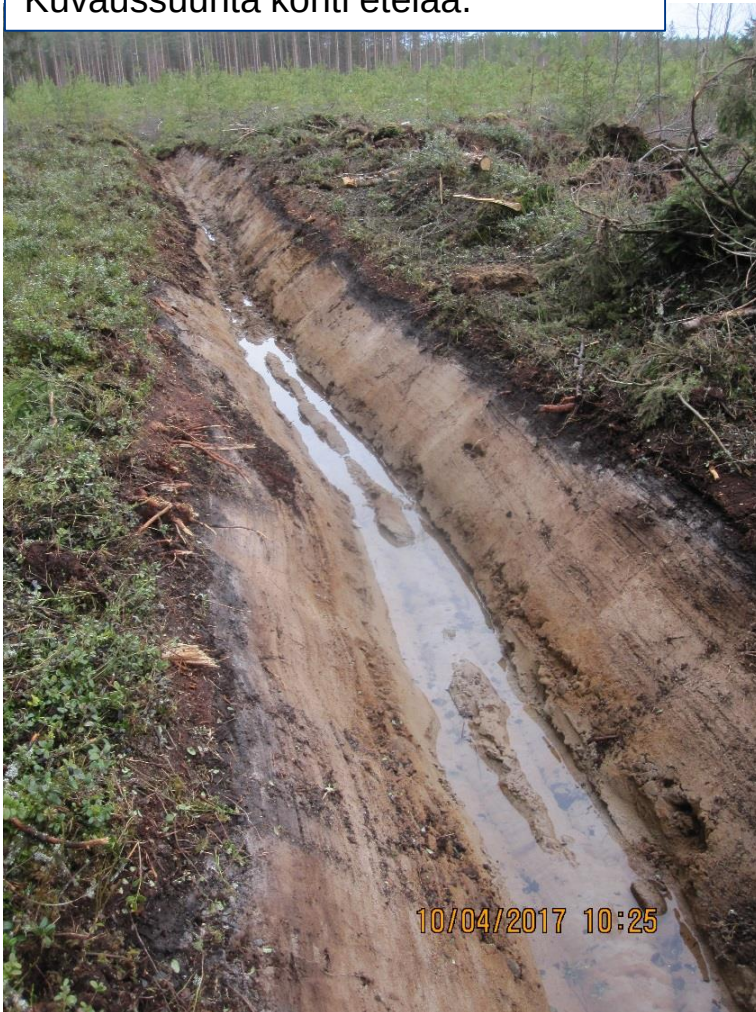
Ojan F alku. Pohjavesi tulee näkyviin.  
Kuvaussuunta kohti etelää.

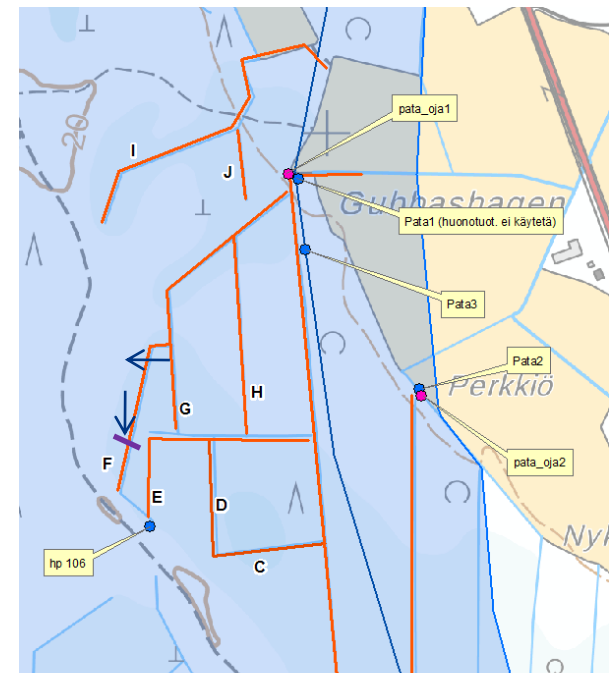
Ojan alkupää  
kaivettu  
harjuhiekkoihin

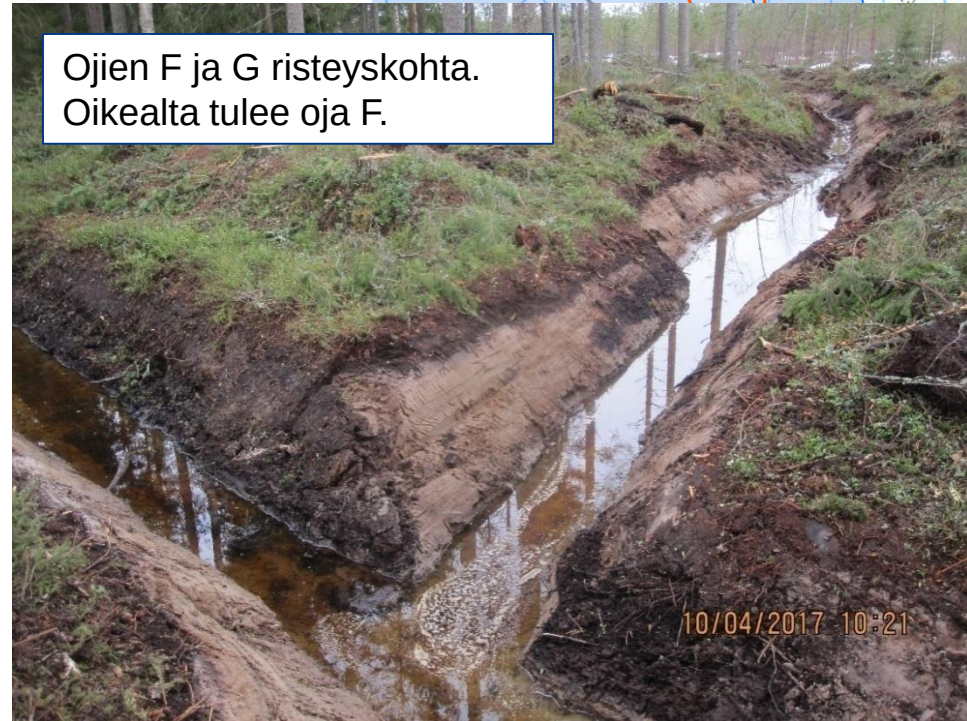
Ojien F ja G risteyskohta.  
Oikealta tulee oja F.

Kuvaussuunta ylävirtaan kohti lounasta. Tässä kohdassa virtaa. Mangaanipitoista pohjavettä suotautuu ojaan.

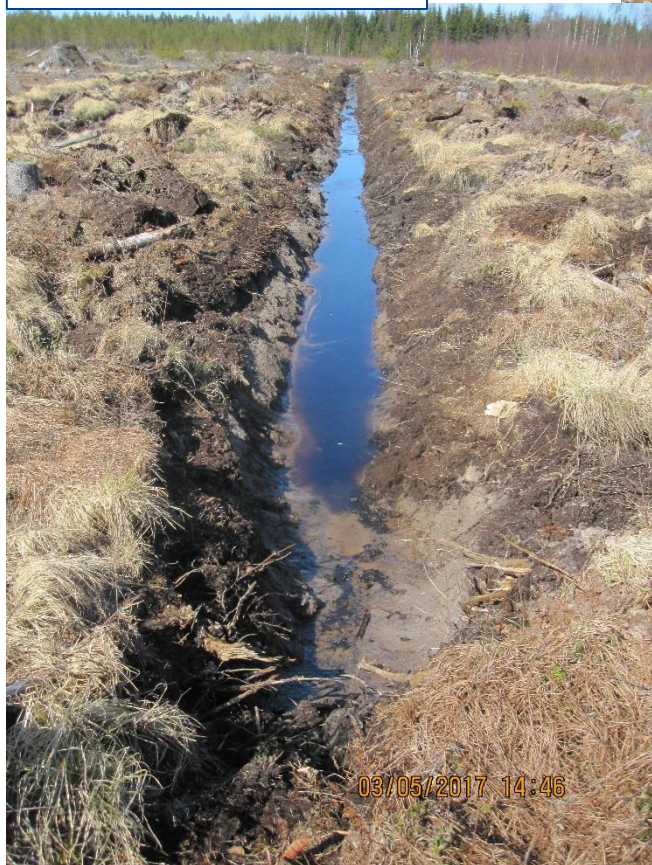
Oja J kohti etelää. Kaivukatko ennen  
ojien I ja J yhtymistä. Vesi todella  
ruskeaa ja humuspitoista. Koko ojan  
matkalla pohjamaalaji Hk-moreenia
