# Miten happamat sulfaattimaat näkyvät Sirppujoen veden laadussa

Juha-Pekka Triipponen & Sanna Kipinä-Salokannel, Varsinais-Suomen ELY-keskus  
Happamat sulfaattimaat maa- ja metsätaloudessa  
Laitila 12.4.2019

## Sirppujoen valuma-alue

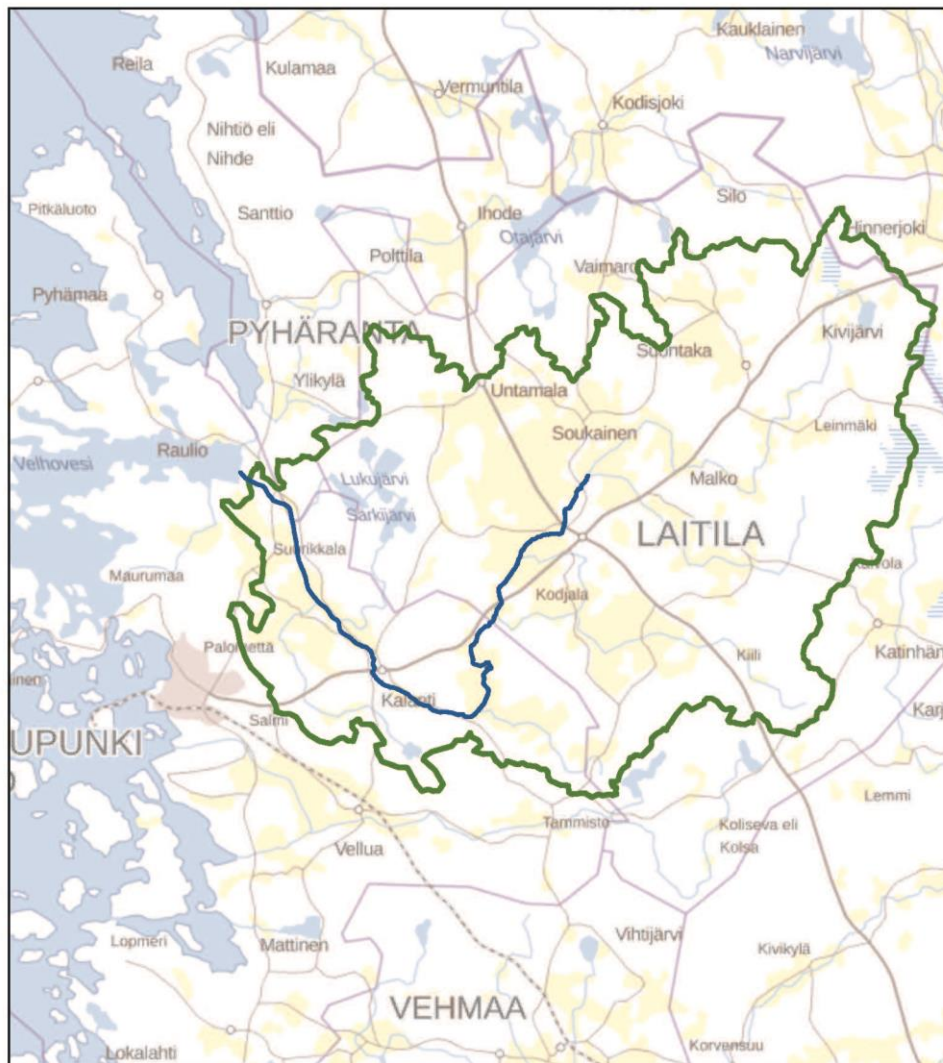
- Laitila, Uusikaupunki
- Valuma-alue 438 km<sup>2</sup>
- Laskee Uudenkaupungin makeavesialtaaseen

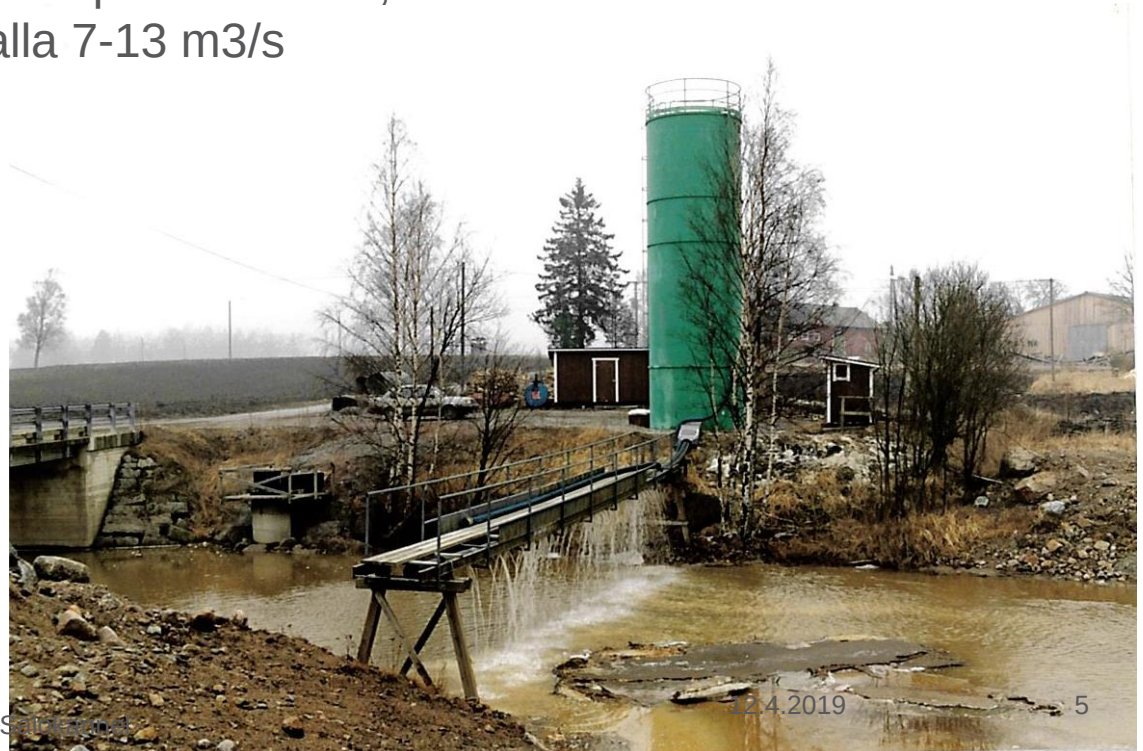
- Hallun kalkitusasema oli 90-luvulla käytössä perkaustyön aikana happamuusjaksojen aikana
- Tutkimusjakson aikana 1996 kalkituskustannukset poltetulla kalkilla ( $\text{CaO}$ ) 3000 – 10000 mk/vrk, vaikutus pH-arvoihin 0,15 -0,46 pH-yksikköä virtaamalla 7-13 m<sup>3</sup>/s

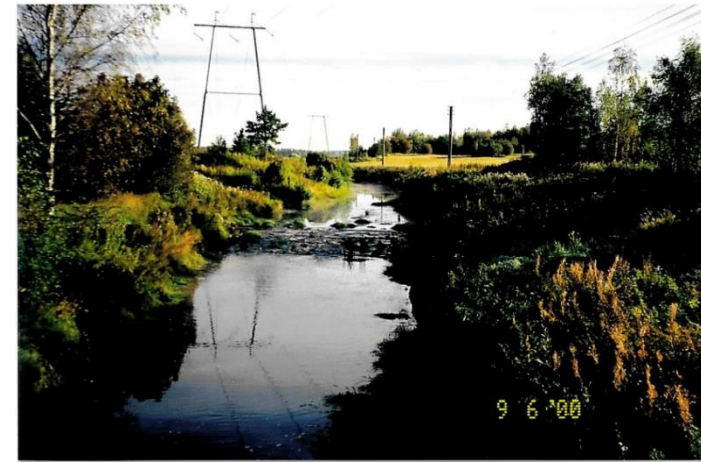
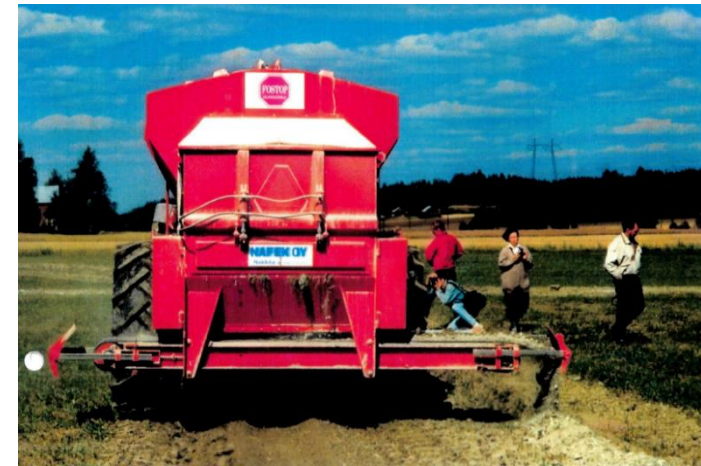
- Sirppujoen perkaushankkeen aikana tehtiin 7 kpl pohjapatoja joen pääuomaan pohjavesipintojen laskun ehkäisemiseksi
- Lisäksi perkaushankkeen jälkeen Sirppujoen suojeluprojektissa tehtiin toistakymmentä pohjapatoa sivu-uomiin ja testattiin kalkkisuodinojituksen tehokkuutta

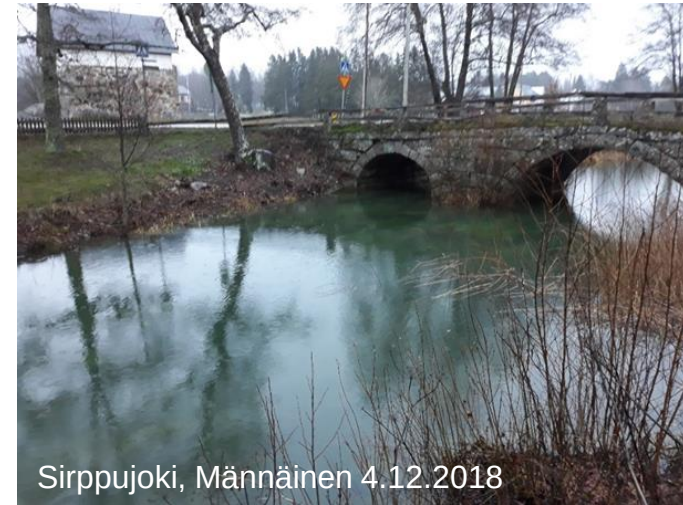
Sirppujoki, Männäin 4.12.2018

- Sateen ja lumen sulamisvesien mukana huuhtoutuvat maaperään kertyneet yhdisteet happamilta sulfaattimailta vesistöön, näkyvät yleensä äkillisinä ”happamuus-piikkeinä”
- Muutokset veden laadussa:
  - pH laskee rajusti → kalakuolemia ( $\text{pH} < 5$ )
  - metallipitoisuudet kasvavat (alumiini, kadmium, koboltti, kupari, nikkeli, sinkki)
  - korkea sähkönjohtavuus ja sulfaatti-pitoisuus ( $\text{SO}_4$ )
  - Vesi poikkeuksellisen kirkasta
- Yleensä ongelmat pahimmat pienissä sivuojoissa, jonne valumavedet ensimmäisenä ohjautuvat
- Vesi voi näyttää vihreältä tai siinä voi olla ruosteen-punaisia rautasaostumia
- Vesistöjen kemiallinen tila (vesienhoidon luokittelu)
