## Metsäteiden kuntokatselmus

*Tämä raportti metsäteillä käytettävästä kevyestä kuntokartoitusmenettelystä on laadittu Tapio Oy:ssä osana maa- ja metsätalousministeriössä tilaamaa metsäteiden kunnossapidon kehittämishanketta. Konsulttina raporin laadinnassa on ollut Navico Oy.*

### Vaurio- ja kuntoluokkien kuvaukset tekijöittäin Kelirikko

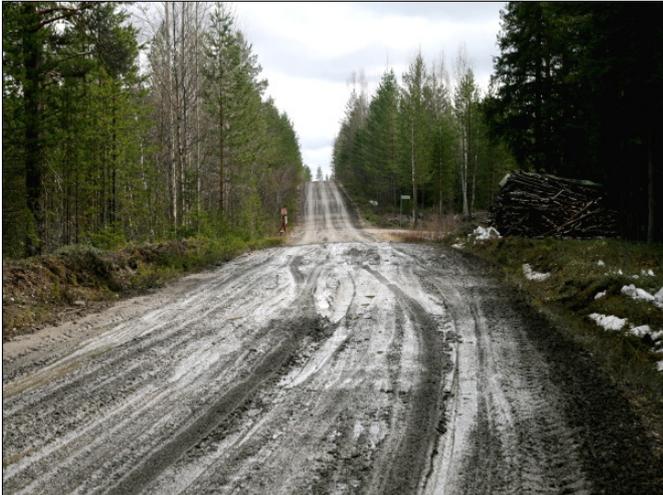
#### Vaurioluokka 3

Lievää tien rungon tai pinnan pehmenemistä esiintyy. Myös reunasortumia saattaa esiintyä. Pääosa tiestä on kuitenkin kantavaa. Ajonopeutta joudutaan hivenen laskemaan.

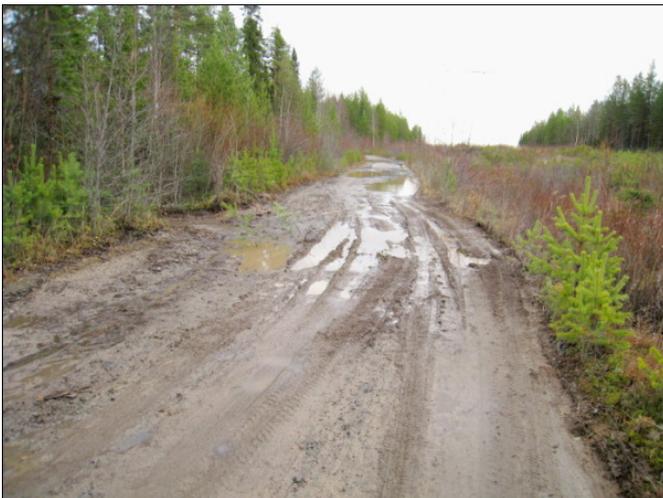
#### Vaurioluokka 2

Tien pinnassa on pursuilua ja silmäkkeitä tai näkyvää tien pinnan pehmenemistä. Ajolinjoja joudutaan jonkin verran hakemaan. Ajonopeutta joudutaan laskemaan tuntuvasti.

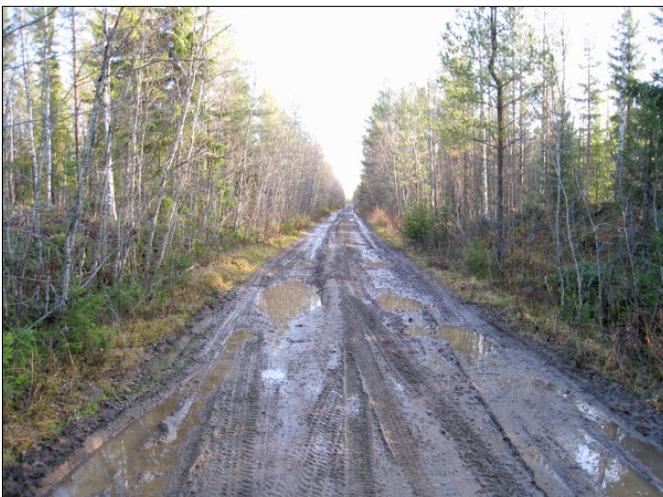
#### Vaurioluokka1

Tien runko on pahasti sekaisin tai tien pinta on kauttaaltaan pehmennyt. Varsinkin henkilöauton pohja saattaa koskettaa tietä. Ajolinja on valittava tarkkaan. Autoilija joutuu lähes pysähtymään ja arvioimaan, onko mahdollista päästä vauriokohdan yli.

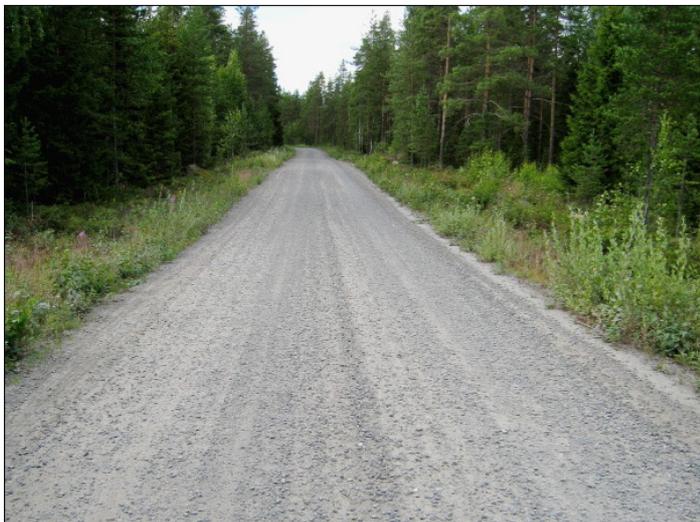
### Kuntoluokka 3

Hyvä

Tie näyttää hyväkuntoiselta ja tasaiselta. Vaurioita ei ole tai vauriot eivät ole vielä havaittavissa. Ajomukavuutta häiritseviä tai ajonopeutta alentavia tekijöitä ei ole tai ei juurikaan ole eikä ajoneuvon vaurioitumisen riskiä. Tien pinnan kuivatus on hyvä ja sivukaltevuus on riittävä. Kunto ei haittaa kuljetuksia eikä päivittäistä liikkumista.

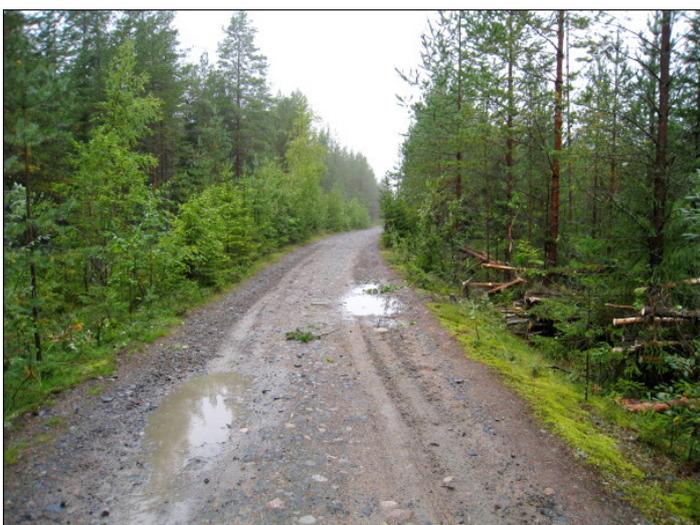
### Kuntoluokka 2

Tyydyttävä

Kuluneisuus ja vauriot ovat silmin nähtävissä. Ajomukavuutta häiritseviä tekijöitä on jonkin verran. Ajonopeutta voi joutua paikoin hieman alentamaan. Ajoneuvon vaurioitumisen riski on melko pieni. Tiessä on jonkin verran painumia, uria ja reunapaltea. Kunto ei haittaa kuljetuksia eikä päivittäistä liikkumista. Sivukaltevuus on puutteellinen.

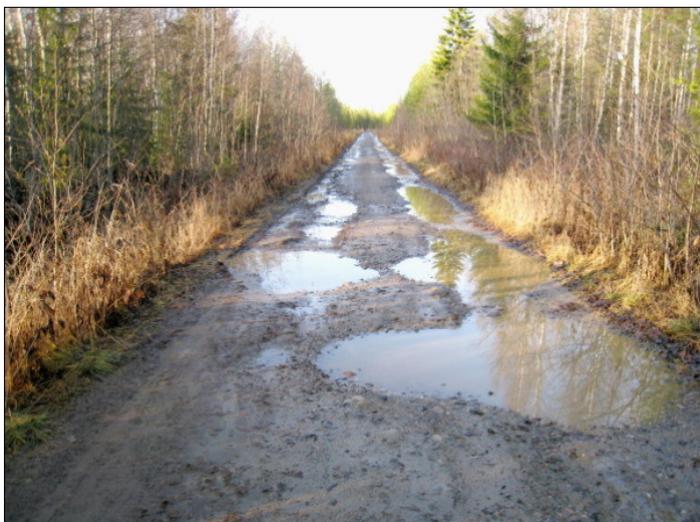
### Kuntoluokka 1

Huono

Kuluneisuus ja vauriot ovat selvästi havaittavissa, huonokuntoisuus on ilmiselvää. Ajomukavuutta häiritseviä tekijöitä on paljon, ajonopeutta joudutaan alentamaan jatkuvasti tai monin paikoin sekä ajolinjoja muuttamaan mm. vaurioitumisen välttämiseksi. Tiessä on painumia, uria ja reunapaltea eikä tien pintakuivatus toimi. Kunto haittaa kuljetuksia ja päivittäistä liikkumista. Sivukaltevuus on puutteellinen.

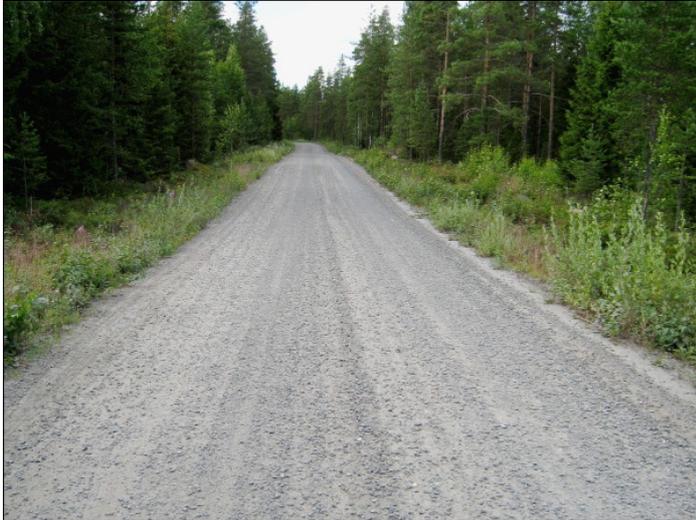
### Kuntoluokka 3

Hyvä

Tiellä on erillinen kulutuskerros, joka muodostaa tasaisen ja kiinteän pinnan. Päällysrakenteen paksuus on riittävä ja materiaalien laatu hyvä.

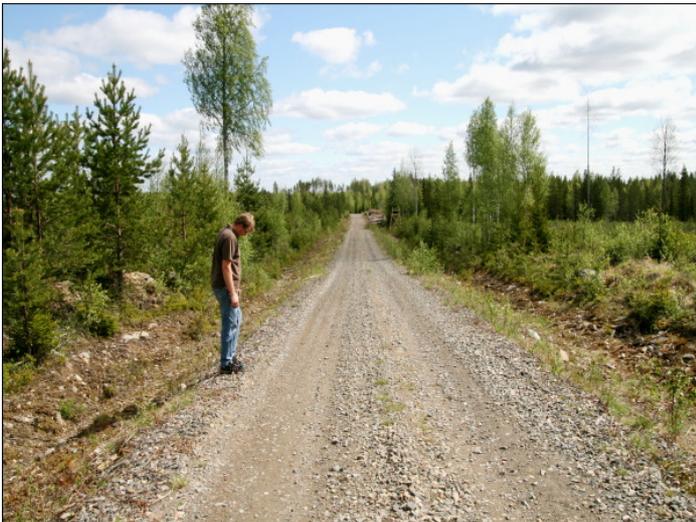
### Kuntoluokka 2

Tyydyttävä

Päällysrakenteen paksuus on liian ohut tai materiaalissa on liikaa hienoa tai karkeaa materiaalia, joka haittaa liikkumista. Kohteella ei ole erillistä kulutuskerrosta.

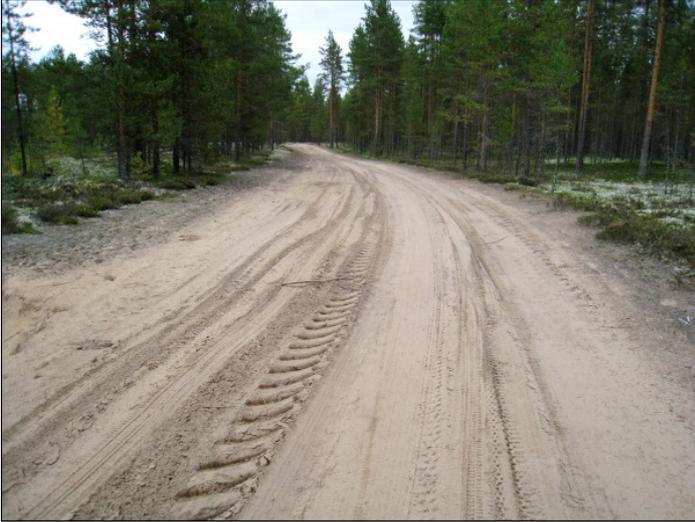
**Kuntoluokka 1**

Huono

Päällysrakenne on kulunut pois, materiaali on liian hienoa tai karkeaa, mikä aiheuttaa ongelmia liikkumisessa. Kohteella ei ole erillistä kulutuskerrosta.

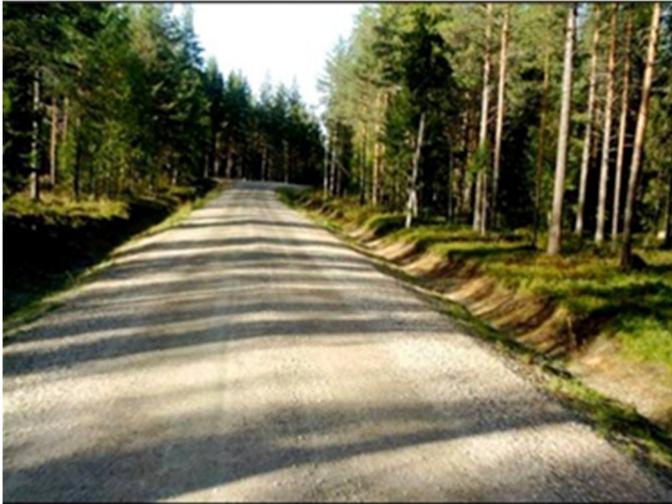
### Kuntoluokka 3

Hyvä

Tien sivukaltevuus on noin 4 %. Vesi poistuu tien pinnalta esteettä sivuojiin

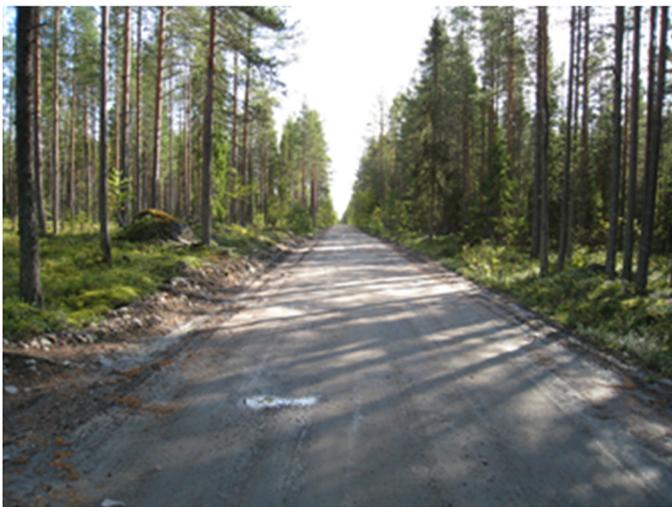
### Kuntoluokka 2

Tyydyttävä

Tiellä on sivukaltevuutta hyvin vähän. Liian pieni sivukaltevuus vaikeuttaa veden virtaamista tien pinnalta sivuojiin.

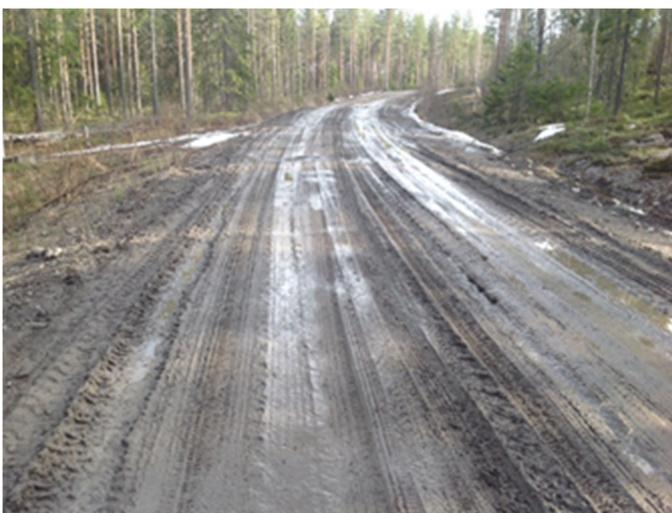
### Kuntoluokka 3

Huono

Sivukaltevuuden puute estää veden virtaamista ojiin ja aiheuttaa tiehen raiteita ja kuoppia sekä pintakelirikkoa lumen sulamisen ja syysateiden aikana.

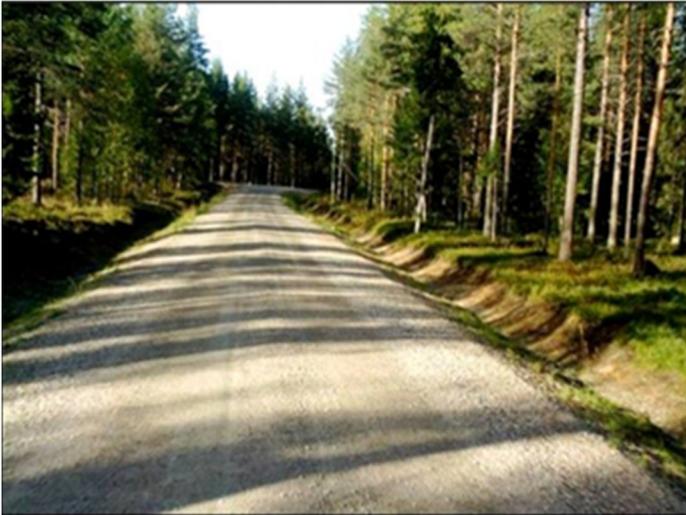
### Kuntoluokka 3

Hyvä

Tiellä ei ole lainkaan reunapaltea. Vesi poistuu esteettä tien pinnalta sivuojiin.

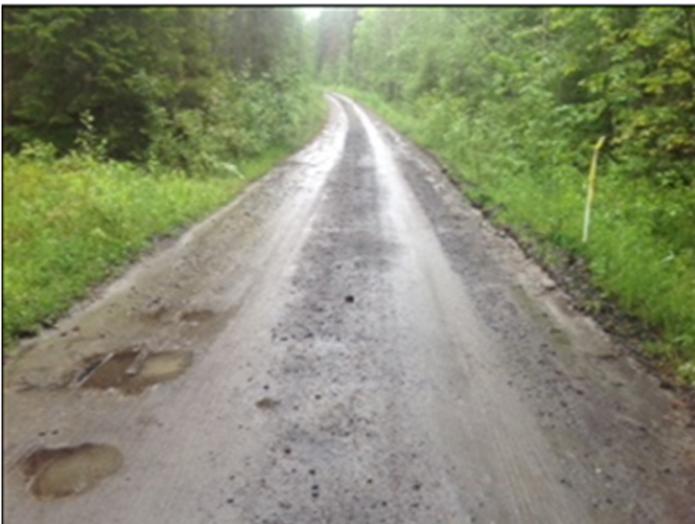
### Kuntoluokka 2

Tyydyttävä

Tiellä on jonkin verran reunapaltea toisella puolen tai molemmin puolin ajorataa. Reunapalle estää jonkin verran veden poistumista tien pinnalta sivuojiin.

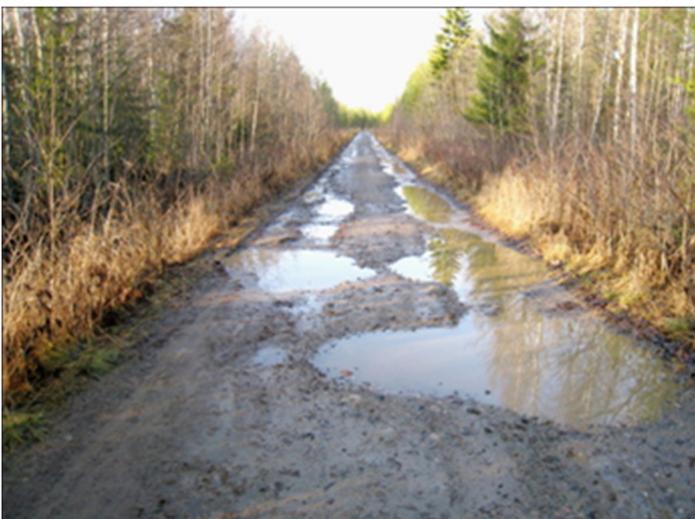
### Kuntoluokka 1

Huono

Tiellä on korkeat reunapalteet, jotka estävät kokonaan tai lähes kokonaan veden poistumisen ajoradalta sivuojiin.

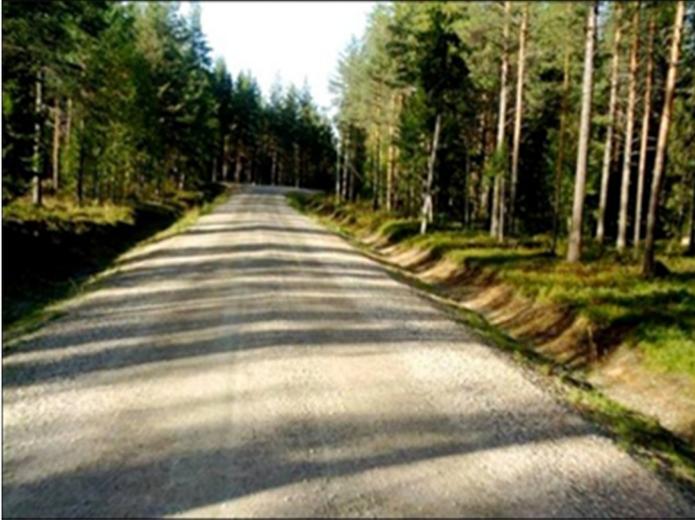
### Kuntoluokka 3

Hyvä

Sivu- ja laskuojat ovat olemassa ja toimivat hyvin eikä niissä ole veden virtausta estäviä esteitä, tukkeumia tms.

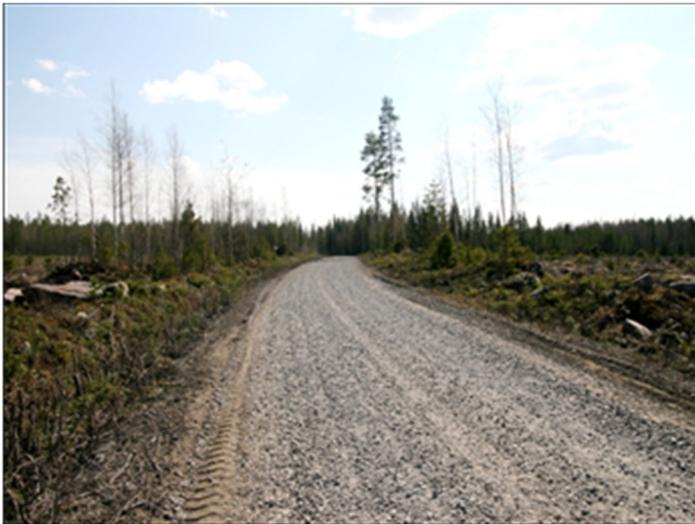
### Kuntoluokka 2

Tyydyttävä

Sivu- ja laskuojat ovat olemassa ainakin tien kuivatuksen kannalta oleellisilla tiejaksoilla. Sivuo- ja laskuojat toimivat riittävän hyvin ainakin runsaan virtauksen aikana. Ojissa voi olla vähän sellaisia esteitä ja tukkeumia, jotka estävät veden virtausta vähän veden aikana.

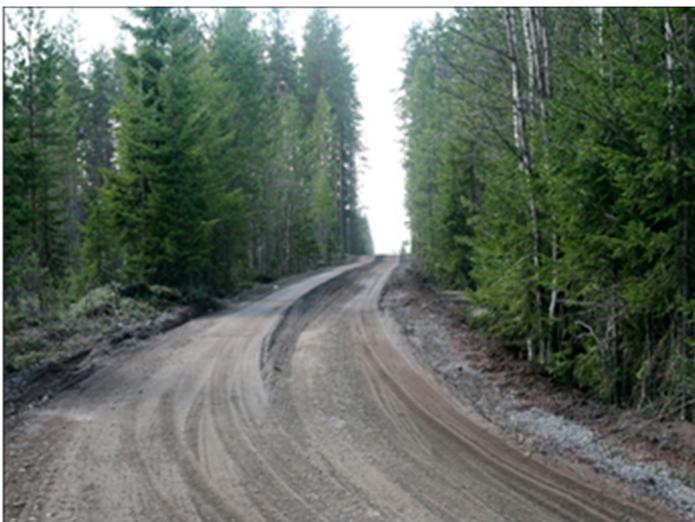
### Kuntoluokka 1

Huono

Sivuo- ja laskuojat puuttuvat tien kuivatuksen kannalta tärkeiltä tiejaksoilta. Sivuo- tai laskuojat ovat tukossa tai niissä on sellaisia esteitä ja tukkeumia, jotka estävät veden virtauksen. Tien kuivatus ei toimi.

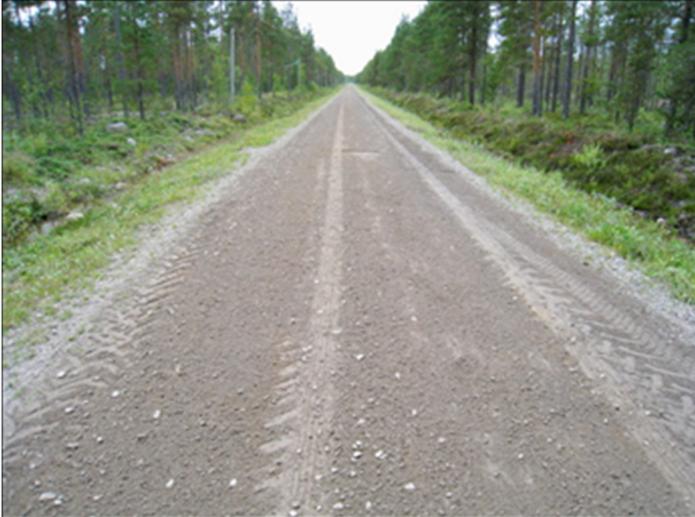
### Kuntoluokka 3

Hyvä

Tien varrella ja sivuojissa ei ole vesakkoa tai sitä on hyvin vähän. Vesakko ei aiheuta esteitä tien kuivatukselle eikä muodosta näkemäestettä. Vesakko voidaan poistaa normaalin kunnossapitotoimenpitein niittokoneella tai vesakkoleikkurilla. Vesakon läpimitta on alle 2 cm.

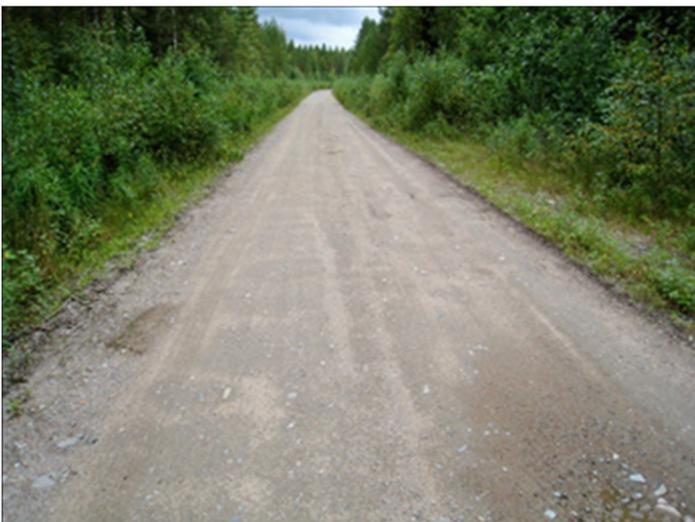
### Kuntoluokka 2

Tyydyttävä

Tien varrella ja sivuojissa on vesakkoa paikoin niin runsaasti, että se hankaloittaa tien kuivatusta ja muodostaa etenkin kesäaikaan näkemäesteen. Vesakkoa ei ole raivattu useaan vuoteen. Vesakko voidaan poistaa normaalin kunnossapitotoimenpitein niittokoneella tai vesakkoleikkurilla. Vesakon läpimitta on alle 5 cm.

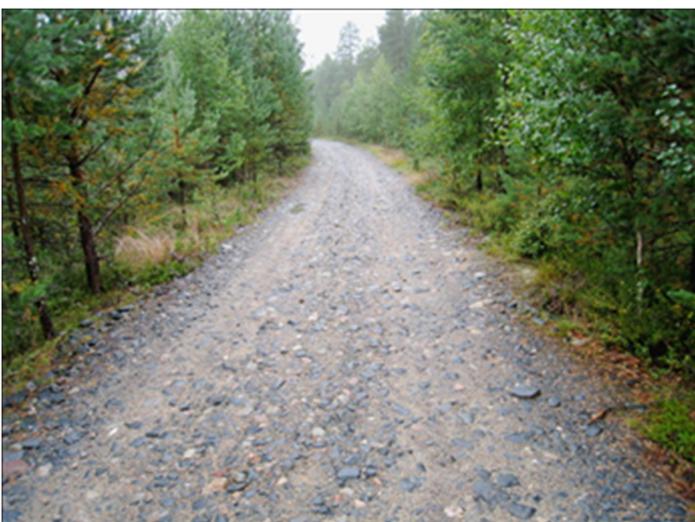
### Kuntoluokka 1

Huono

Ajoradan varsi ja sivuojat ovat täysin vesakoituneet. Vesakoituminen estää tehokkaasti sivuojen toiminnan ja ajoradan pinnan kuivatuksen. Vesakko kaventaa ajoradan toiminnallista leveyttä ja rajoittaa näkemiä, mikä heikentää liikenneturvallisuutta. Vesakko voi olla niin järeää, että sen poistaminen ei onnistu normaaleilla tien kunnossapitotyökoneilla. Vesakon läpimitta on yli 5 cm. Selvitetään energiapuunottomahdollisuus tai ainespuiden hakkuumahdollisuus.

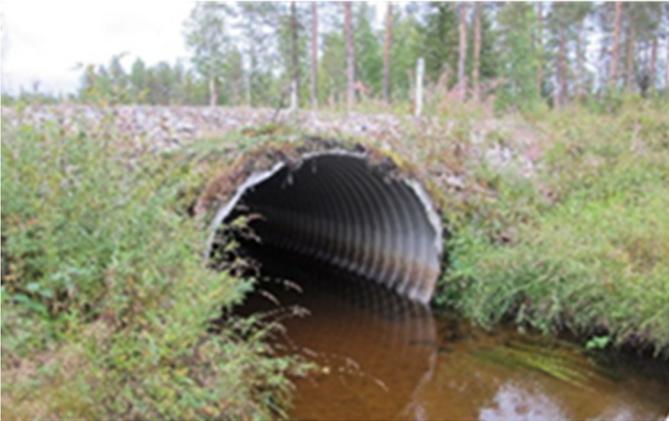
### Kuntoluokka 3

Hyvä

Rumpu toimii eikä se aiheuta ongelmia veden kululle eikä tierakenteelle.

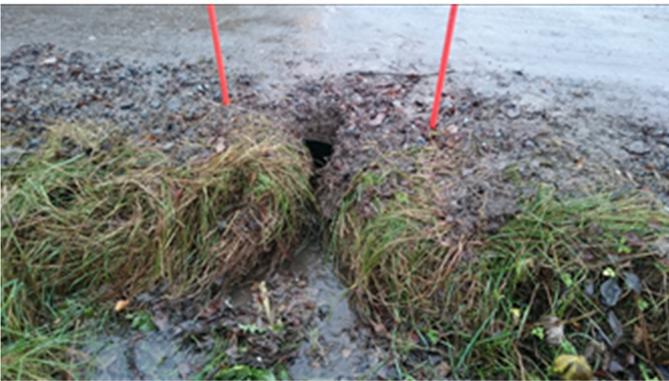
### Kuntoluokka 2

Tyydyttävä

Rumpu on osittain tukkeutunut, mikä vaikeuttaa veden virtausta rummussa. Rummun pää voi olla osittain tukkeutunut, mikä vaikeuttaa veden pääsyä rumpuun. Rumpu voi myös olla liian lyhyt, mikä edesauttaa rumpujen päiden tukkeutumista ja kaventaa ajorataa.

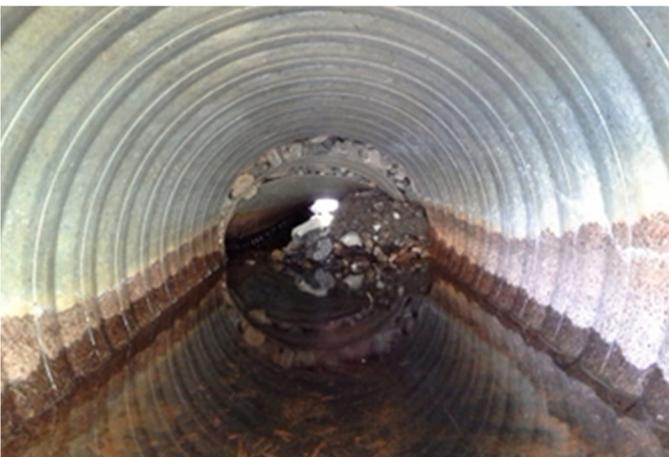
### Kuntoluokka 3

Huono

Rumpu on tukkeutunut kokonaan, rikkoutunut tai sortunut, mikä estää veden kulun rummussa.

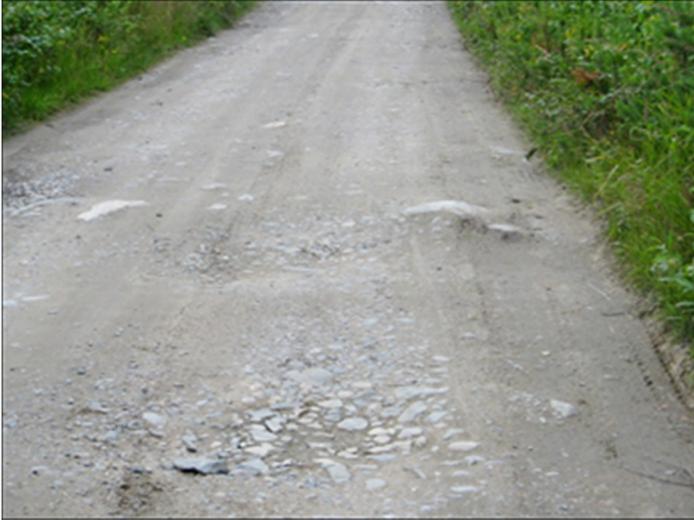
Maakiviä tierungossa.

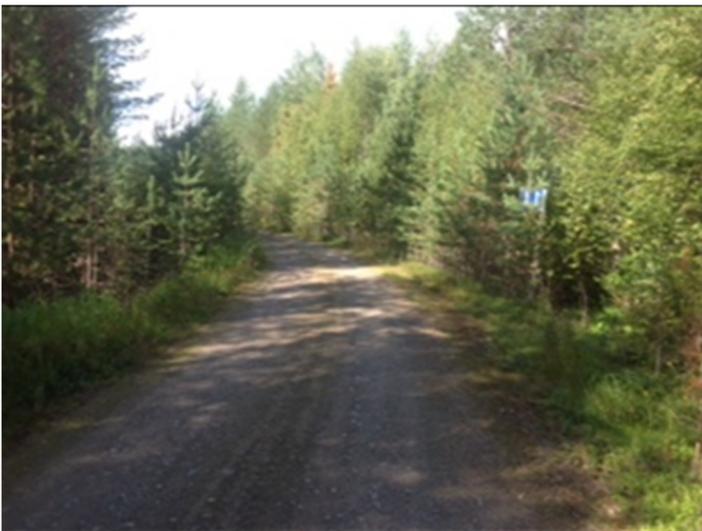
Huono näkemä kaarteessa vesakon vuoksi

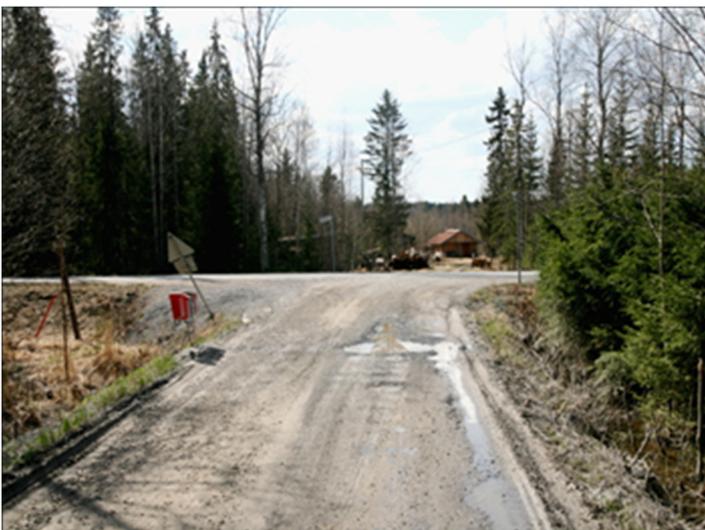
Huono näkemä maantien liittymässä.

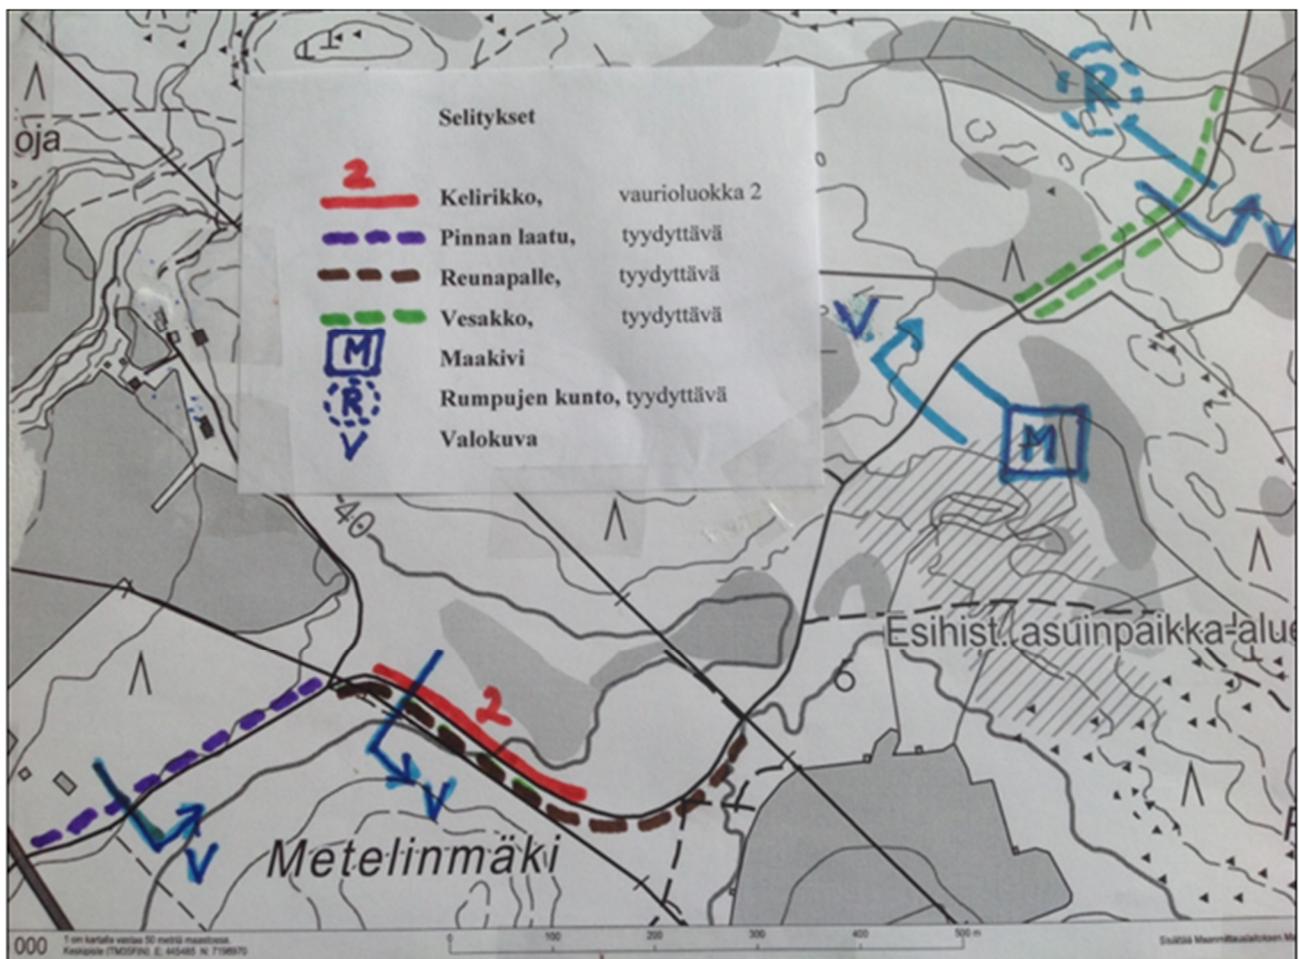
### Esimerkkituloste 1:5 000 -mittakaavaisesta kuntoinventointikartasta

Määräyteen veto kuntokatselmuksen tuloksista:

#### Kelirikkoa

- vaurioluokka 2 250 m

Liitteenä (liite 2) on esimerkkituloste erään metsätien kuvitelluista kuntopuutteista sekä yhteenveto kuntomittauksen tuloksista.
