# Turvepohjaisten metsien kunnostusojitukset

Happaman sulfidimaa-alueen ojituskokeet  
Perhonjoen valuma-alueella

HaSu -seminaari

Juhani Hannila, Kokkolan kaupunki

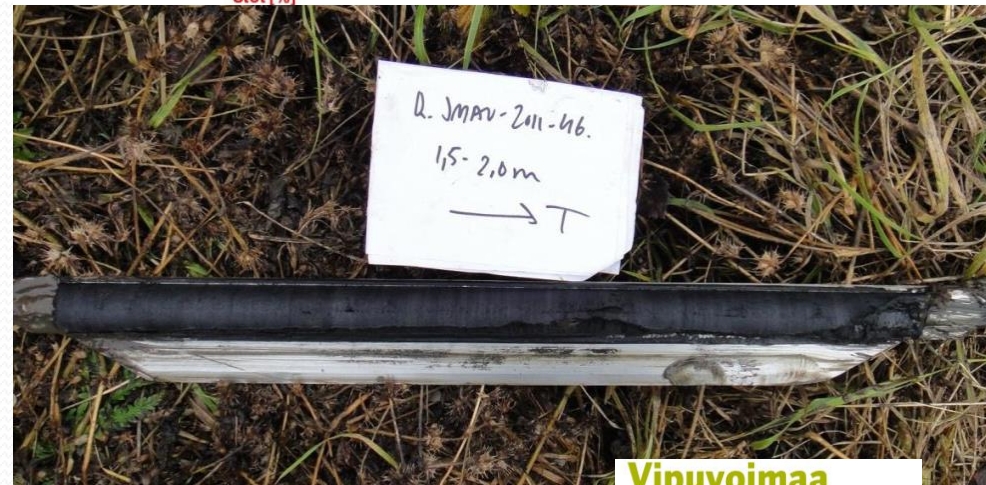
# Kiimakorpi koe

- Noin 100 ha suoalue
- Jaettu 5 toisistaan erillään olevaan osaan, noin 20 ha
  - Kontrolli-alue**
    - Vanhat ojat, ei kunnostusojituksia
  - Koeala 2 Normaali ojitus**
  - Koeala 3 Matala tiheä ojitus**
    - Sarkaojat 50 cm syvyydessä normaalia tiheämmin
  - Koeala 4 Kaksivaiheinen ojitus**
    - Sulfidit peitetty turpeella
  - Koeala 5 Perkauskatkat**
    - Estetään pohjavedenpinnan putoaminen sulfidikerrokseen
