# Sirppujoki-hanke & Suosituksia alueen happamuuden torjuntaan

Antti Kaseva & Markus Mononen (Turun AMK)  
12 huhtikuuta 2019, Laitila  
Happamat sulfaattimaat maa- ja metsätaloudessa

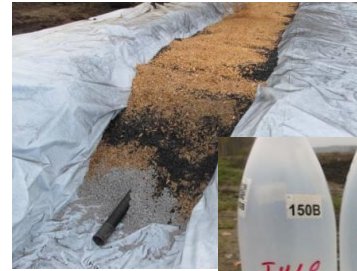
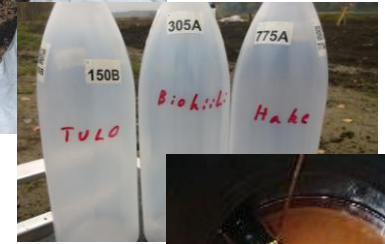
# Alustavia tuloksia

- Suodattamon ravinteiden ja kiintoaineen pidätyskyky parantunut seurannan aikana
- Tulvasuojelun pilotti toiminut odotetusti
- Matalia pH arvoja pilotilla ja joella

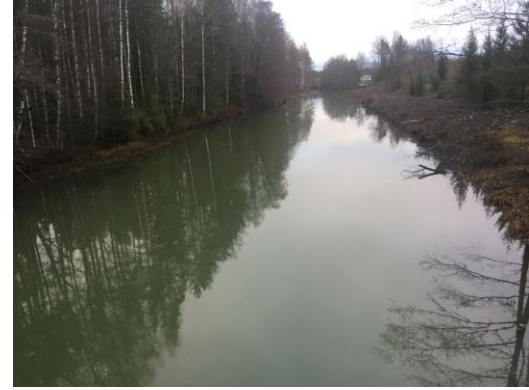
# Happamuus Sirppujoella

- ”Hyvää (ekologista) tilaa ei saavuteta 2021, koska valuma-alueella on erittäin runsaasti happamia sulfaattimaita, joiden kuivattamisesta aiheutuvien haittojen hallintaa ei ole tiedossa riittävän tehokkaita menetelmiä. Nykyisin tiedossa olevilla menetelmillä haittoja voidaan vähentää, mutta toimenpiteet eivät tällä alueella vielä riitä hyvän tilan saavuttamiseen. Tavoitetila saavutetaan 2027 mennessä.”  
(ymparisto.fi: Vesimuodostumaan liittyvä ekologinen poikkeavan aika-/tilatavoite, 2014)
- Oppinnäytetyön aihe: Happamat sulfaattimaat Sirppujoen valuma-alueella -toimenpidesuosituksset haittojen vähentämiseen

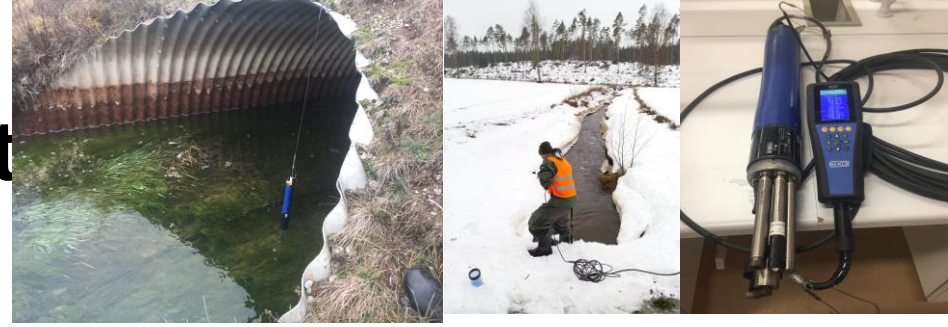
# Kartoitus ja havainnot

- Mittauspisteitä pääuomassa sekä merkittävimmissä sivuhaaroissa
  - Vedenlaatumittaukset multiparametrimittarilla
    - pH (happamuus) ja sähkönjohtavuus (metallit)
  - Vedenlaatu seuranta vs GTK:n (Geologinen tutkimuskeskus) kartta-aineistoon (Happamat sulfaattimaat 1:250 000)
- ➔ Happamuutta esiintyy samoilla alueilla, joissa GTK:n kartta-aineisto näin todentaa!
