# YMPÄRISTÖSEURANTOJEN TULOKSIA

## Loppuraportin liite

Kaakkois-Suomen ammattikorkeakoulu

Vastuullista liiketoimintaa tuhkasta -hanke

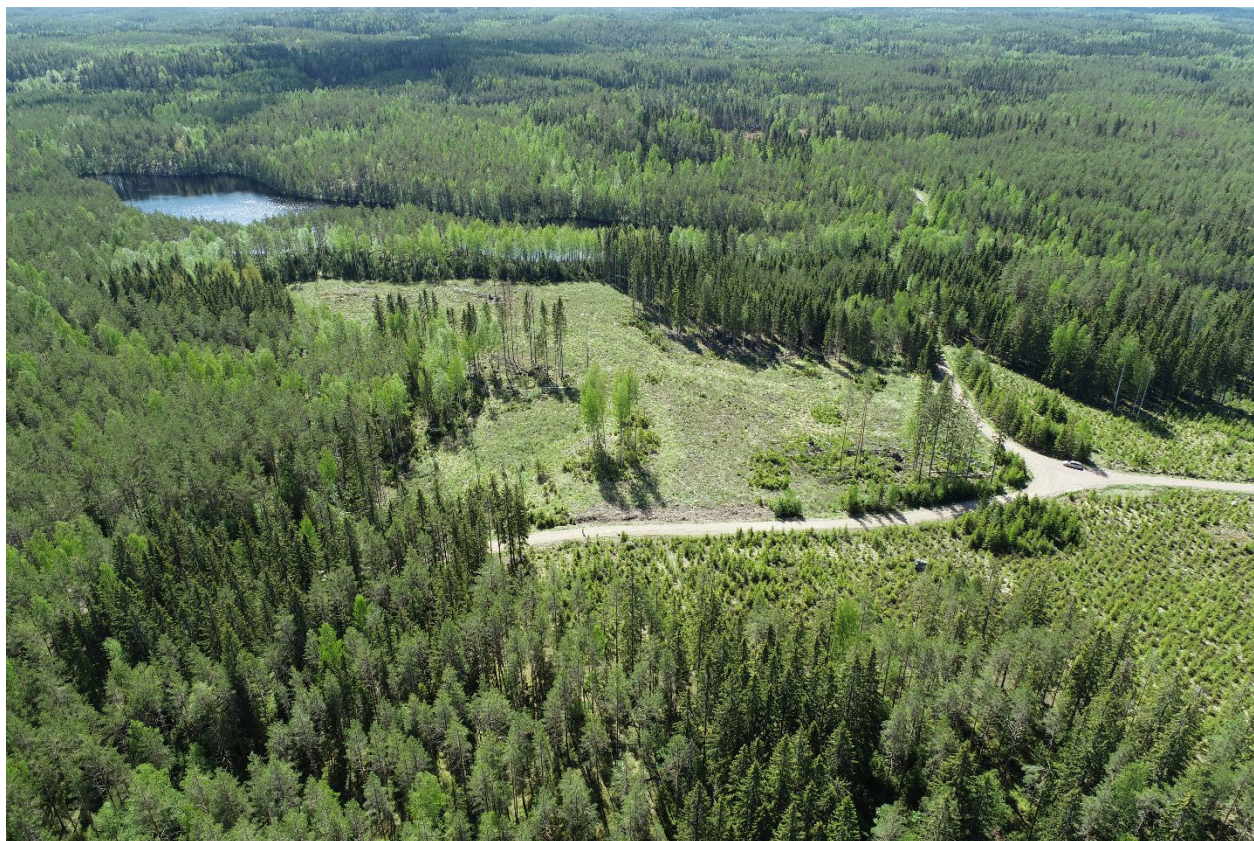
Tiekohteet kuvattiin paremman kokonaiskuvan saamiseksi hyödyntäen dronia. Kuvassa 1 on 2017–2018 perustettu tuhkatie kuvattuna ilmasta. Tien vasemmalla puolella näkyy suurempi lampi, josta laskee tien ali oja oikealla puolella olevaan pienempään lampeen.

**KUVA 1. Vanhempi tieseurantakohte ilmasta kuvattuna (kuva Juha Vihavainen).**

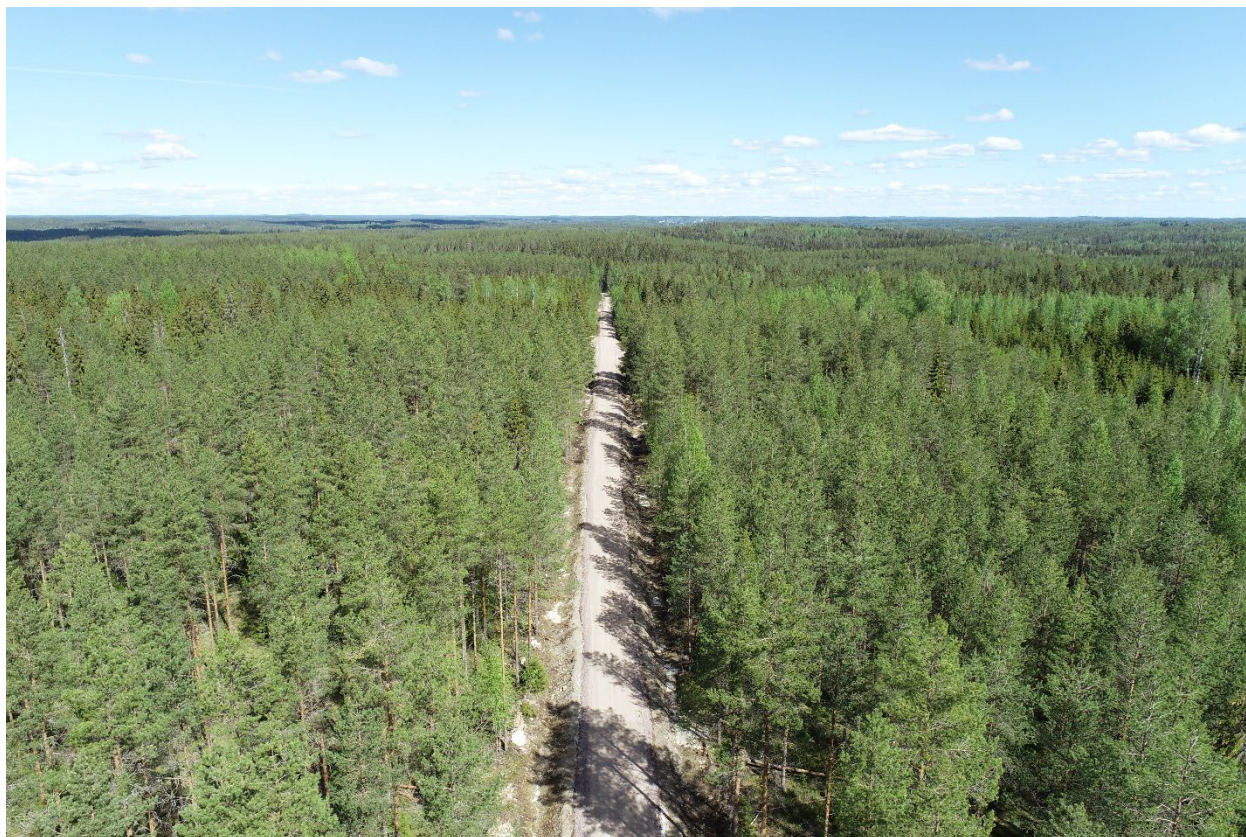
Kuvassa 2 on uudempi vuonna 2020 perustettu tuhkatie kuvattuna ilmasta. Tien ali kulkee oja, joka laskee kauempana oikealla puolella olevaan lampeen.

**KUVA 2.** Uudempi tieseurantakohde ilmasta kuvattuna (kuva Juha Vihavainen).

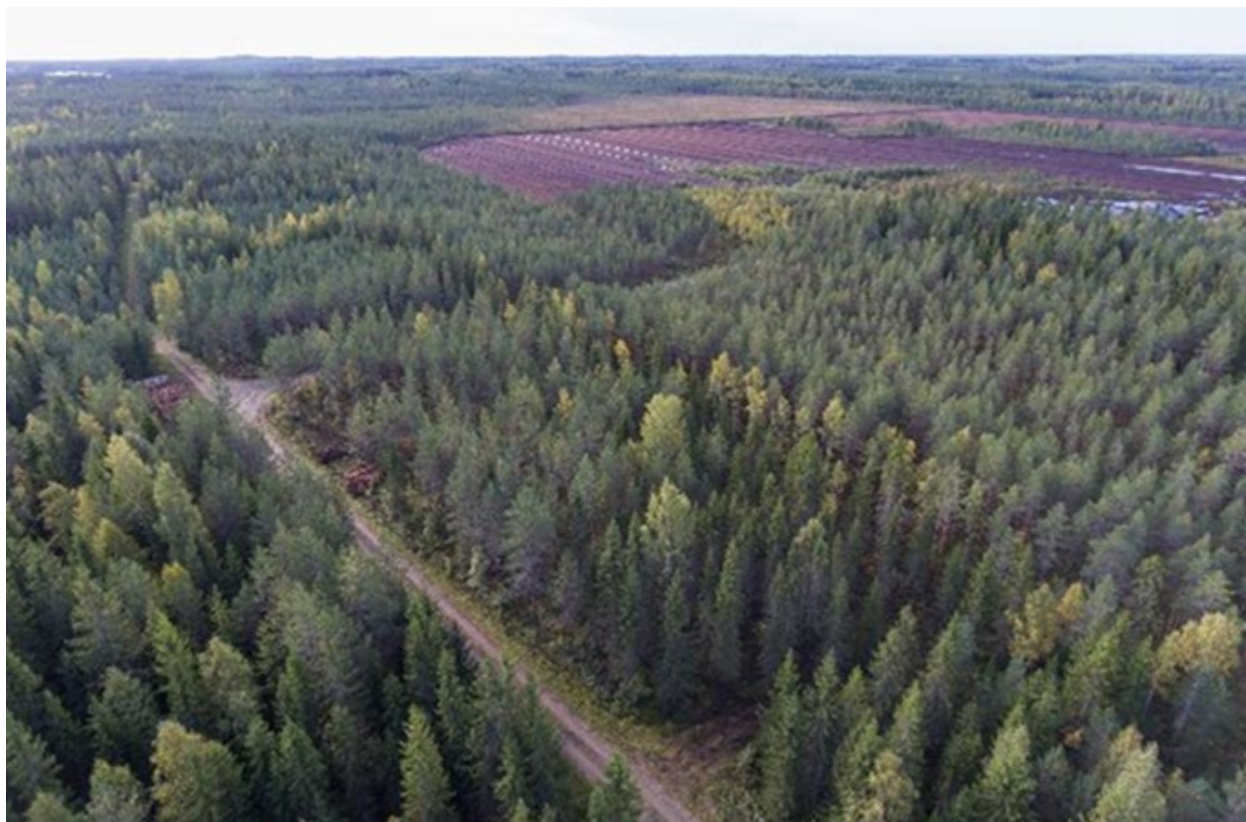
**KUVA 3. Metsälannoituskohde ilmasta kuvattuna (kuva Juha Vihavainen).**

Metsäkohteen tuhkalannoitus (varputurvekangas, Vtkg) toteutettiin lentolevityksellä elokuun lopulla 2020. Lannoitteena käytettiin alueelle sopivaa Ecolan Horus tuhkalannoitetta 3 000 kg/ha. Alueelta kerättiin neulas-, marja- ja varpunäytteitä sekä vesi- ja maaperänäytteitä ennen ja jälkeen tuhkalannoituksen. Maanäytteitä otettiin sekä kuviolta 15 että kuviolta 28. Kuviolla 15 kasvoi taimikkovaiheista metsää ja kuviolla 28 nuorta kasvatusmetsää (Teittinen 2021). Lannoituskohteen kuviot on esitetty kuvassa 4.

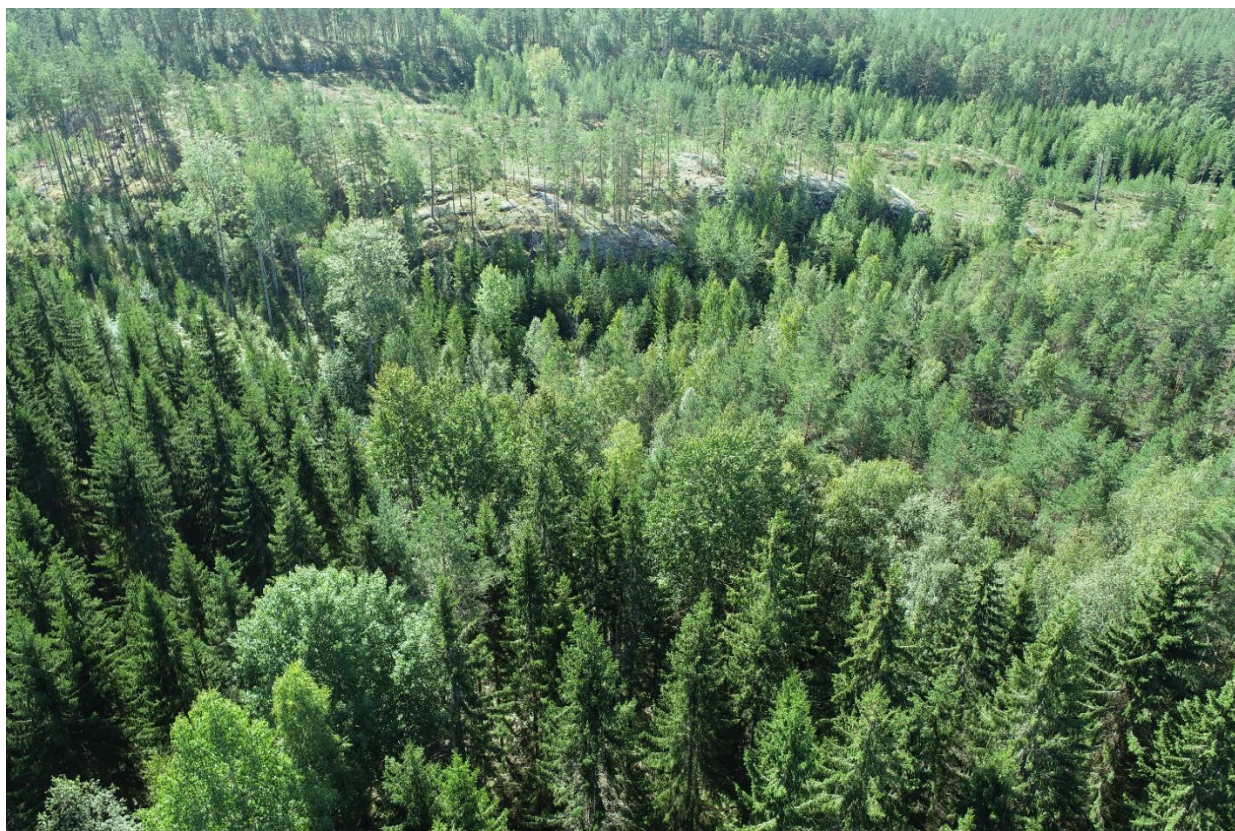
Koealoja sisältävälle lannoitusalueelle oli luotu vuonna 2017 noin 50 m<sup>2</sup> koealoja kahteen eri kasvupaikkatyyppiin, puolukkaturvekankaalle (Ptkg) ja tuoreelle kankaalle (MT). Kuvassa 5 on nähtävissä tuhkalannoituskoealoja sisältävä kohde ilmasta kuvattuna. Tällä tuhkalannoituskohteella vertailtiin tuhkalla lannoitetun ja lannoittamattoman alueen eroja, sillä molemmilla kasvupaikoilla oli erotettu vertailuala ja tuhkalla lannoitettu ala. Vertailua tehtiin neulas- ja maanäytteiden avulla. Maanäytteet otettiin analysoivan laboratorion, Eurofins Viljavuuspalvelun ohjeistuksen mukaisesti (Eurofins s.a). Näyte kerättiin useasta eri osanäytteestä koealueen kattavasti. Ensimmäiset neulas- ja maanäytteet oli otettu Xamkin Bioli-hankkeessa 11 päivää lannoituksen jälkeen vuonna 2017 ja seuraavat vuoden päästä. Vastuullista liiketoimintaa tuhkasta -hankkeessa otettiin koealoilta neulasnäytteet vuonna 2021 sekä maanäytteet vuosina 2021–2022. Tämän lisäksi mitattiin pintavesien pH- ja sähkönjohtavuusarvoja kenttämittarilla (WTW pH/Cond 3320).

**KUVA 5. Koealoja sisältävä seurantakohde Bioli ilmasta kuvattuna (kuva Juha Vihavainen).**

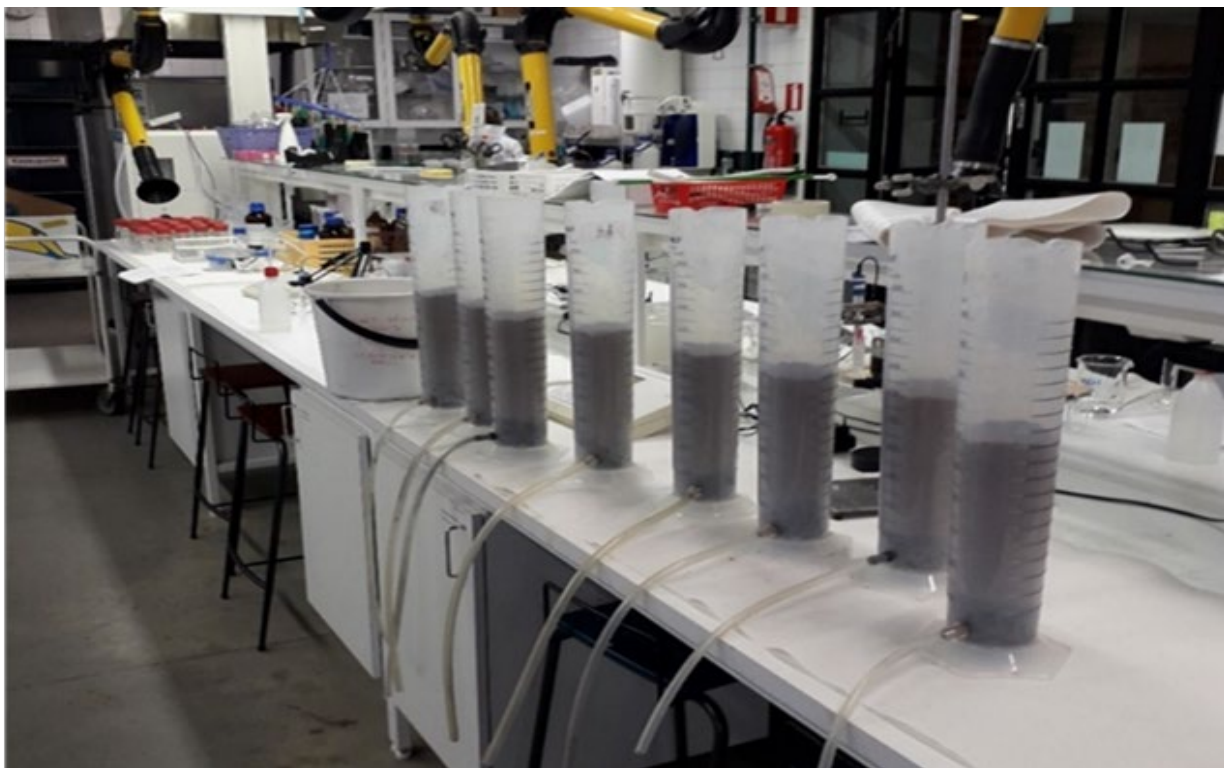
Testit aloitettiin tammikuussa 2021 kolonneiden rakentamisella. Ensin kolonneihin rakennettiin pelkät maapohjat, jotka olivat jokaisessa kolonnissa samanlaiset (kuva 6). Tämän jälkeen maapohjat kostutettiin ja kolonneista läpi tulleesta suotovedestä analysointiin pH, sähkönjohtavuus, lämpötila sekä sulfaatti- ja kloridipitoisuudet, jotta saatiin selvitettyä lähtötasoarvot. Suotovedestä analysoitiin myös raskasmetalleista kadmium, kupari, sinkki ja lyijy.

**KUVA 6. Tuhkatiekolonnit, joihin on tehty maapohja (kuva Henna-Riikka Haikonen).**
